Manders Totaal spuit Keimlaag over historische gevels

Lean op zijn Helmonds

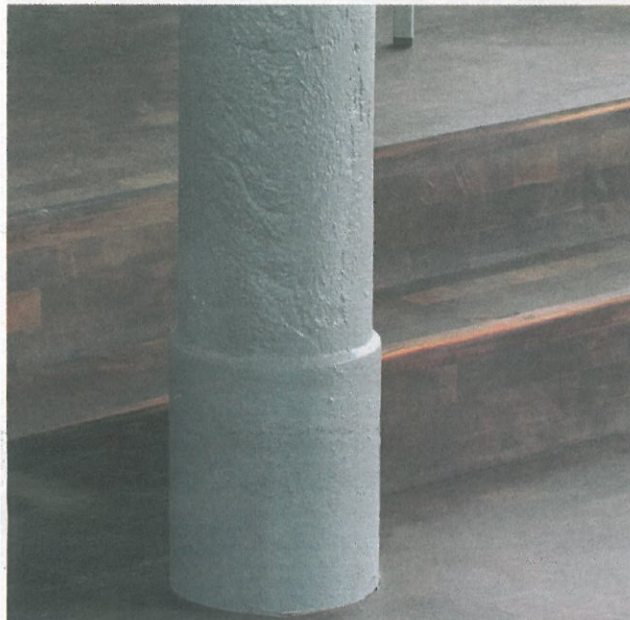
Een pilaar, geschilderd met brandwerende coating. Alleen de losse verfdelen zijn verwijderd, op verzoek van de architect

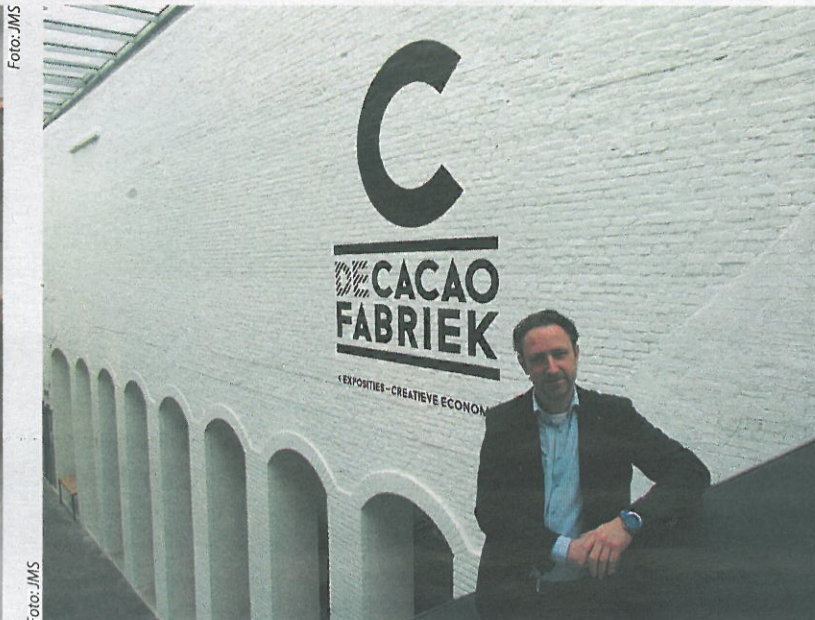
Wim Hillenbrink bij een van de gekeimde binnenmuren: de sporen uit het verleden moesten zichtbaar blijven

En zo staan de oude muren van De Cacaofabriek er nu stralend wit bij, zij het met alle sporen uit het verleden er nog duidelijk zichtbaar in. 'Dat wilde Cepezed Architecten nadrukkelijk', legt Hillenbrink uit. 'Alle stadia van het gebouw uit het verleden moesten zichtbaar blijven. De gevel is gestraald en gereinigd, maar verder is er niets aan gedaan voordat de muurverf er overheen ging. Binnen zijn de betonnen plafonds zelfs helemaal onbehandeld gebleven. De stalen draagconstructies, die we met brandwerende coating hebben behandeld, moesten ook die oude uitstraling houden. Dus hebben we alleen de loszittende delen verwijderd, en over de rest heen geschilderd. Ook aan de nieuwbouw hebben we veel schilderwerk gehad. Het is een mooie eenheid geworden van hypermodern en industrieel oud.'

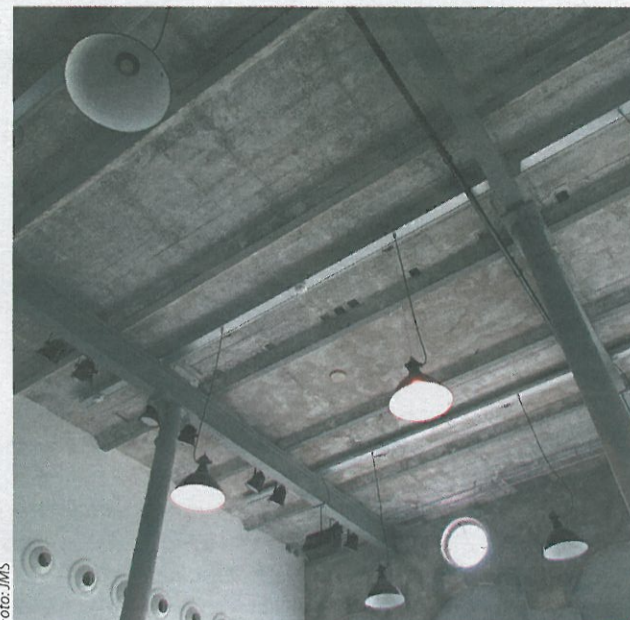
De betonnen plafonds zijn alleen gereinigd. Verder zijn ze geheel onbehandeld gebleven

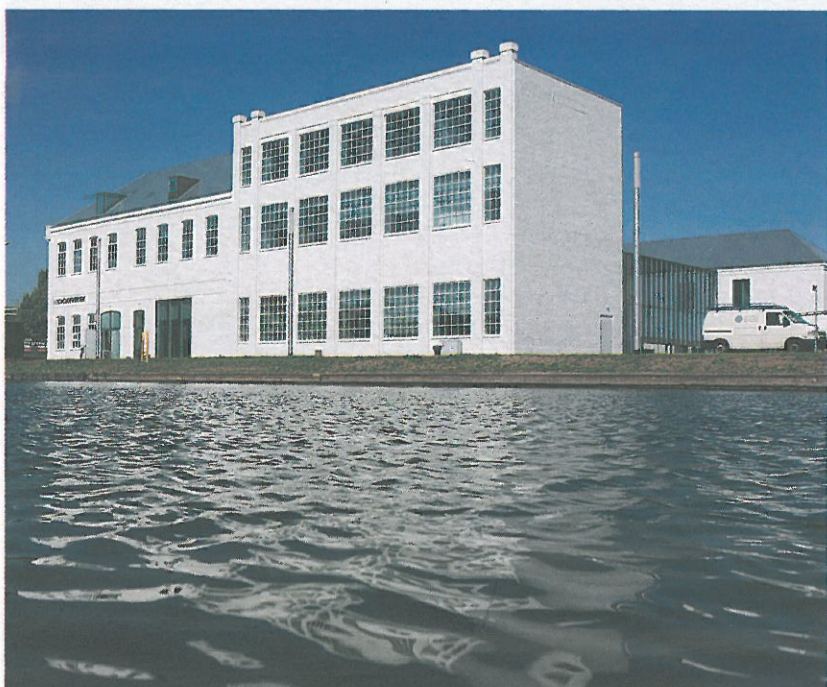
Het pand zoals het er nu bijstaat. In niets doet het meer denken aan de ruïne die het was, zeker na de brand

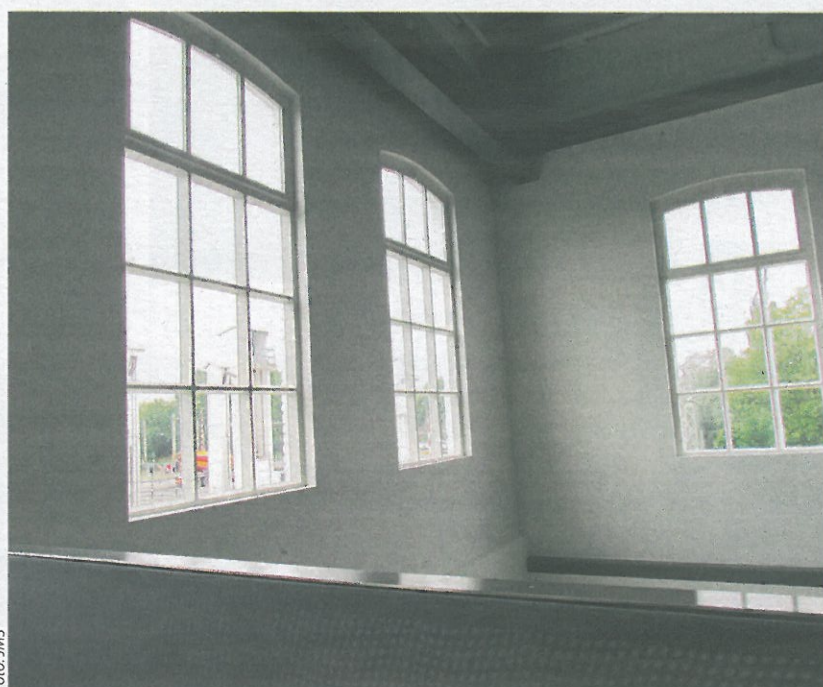
Aan het beton van de ramen mocht Manders Totaal bij hoge uitzondering wel wat betonreparatie uitvoeren, zodat het monumentenglas er strak in kon worden gezet
